Siltojen rakentamisen ja korjaamisen seuranta

Seurantaraaportti, osa 2

Tiehallinnon selvityksiä 3/2003

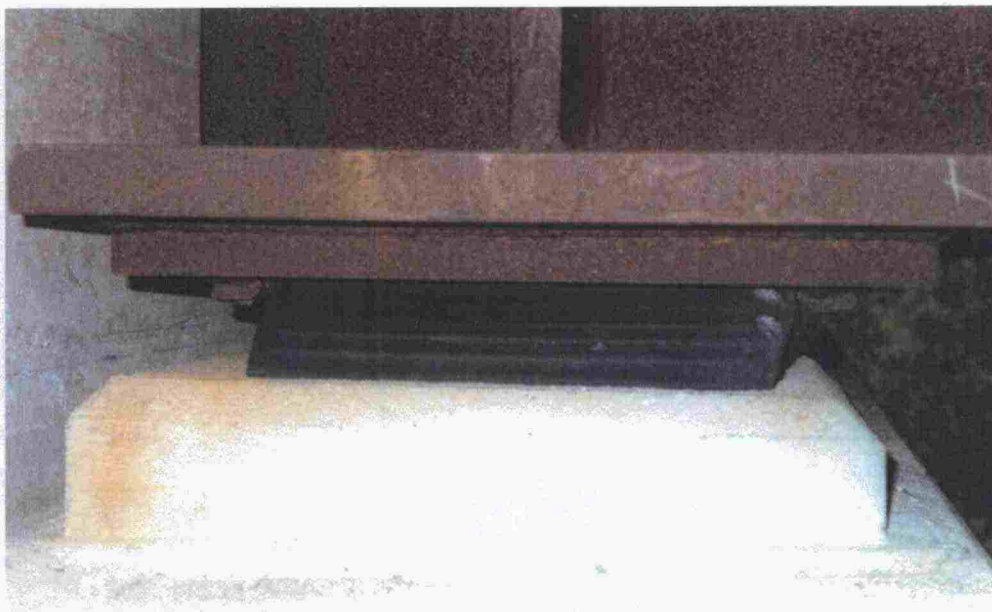
Kuva 2.1 Kumilevylaakerin leikkausmuodonmuutos suurehkossa sillan pituussuuntaisessa siirtymässä.

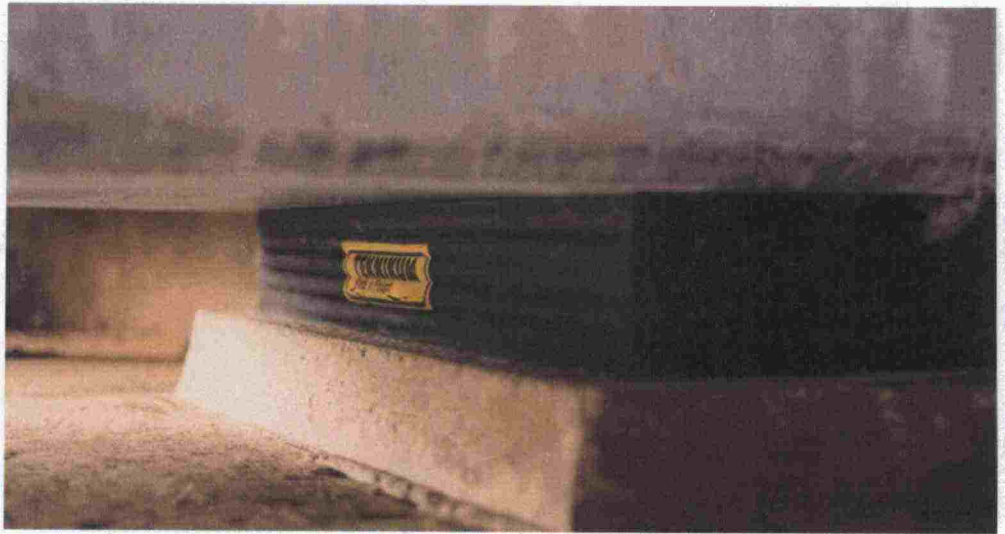
Toisinaan kumin on havaittu pursuavan ulos teräslevyjen välistä (kuva 2.2). Kumeihin saattaa myös tulla halkeamia tai repeämiä. Joissain tapauksissa kumilevylaakeri on ollut kokonaan irti yläpuolisesta rakenteesta, jolloin muiden laakereiden siirtämät kuormat ovat laskettua suuremmat. Laakerien vaurioituessa alapuolisen rakenteen vaakakuormat, jotka laskelmissa otetaan huomioon laakerikitkan avulla, eivät vastaa suunniteltua.

Kuva 2.2 Esimerkki kumin pursuamisesta.

Kumien pursuamiseen voi olla syynä laakerialustan vinous ja epätasaisuudet. Tällöin kumi on tyypillisesti pursunnut vain laakerin yhdeltä reunalta. Tämän vaurion välttämiseen voidaan vaikuttaa alustavalun huolellisella tekemisellä.

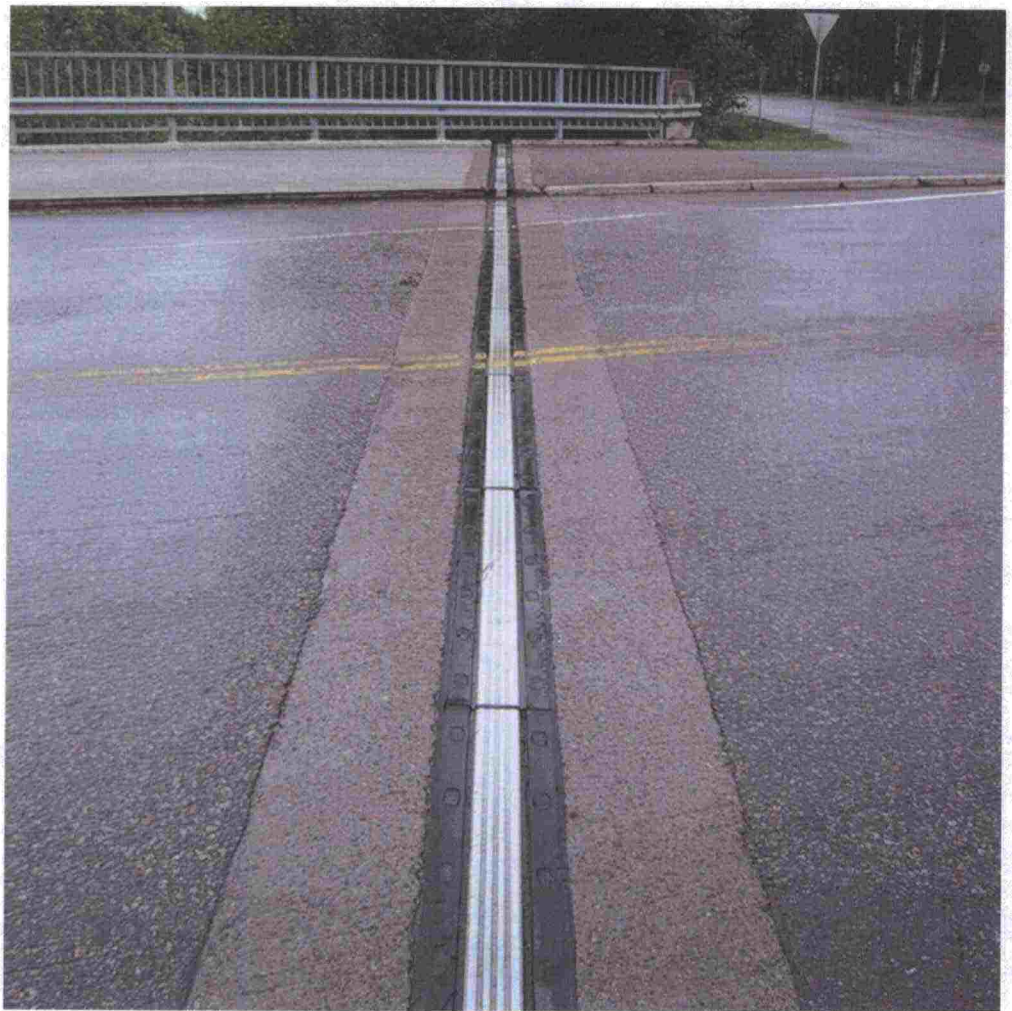
Suurin ongelma oli, että näistä periaatteessa vesitiiviistä laitteista puolet eivät olleet vesitiiviitä. Vuodon syynä oli useimmissa tapauksissa irronnut tai löystynyt ruuvikiinnitys, joissakin laitteissa kumiosan vauriot. Rakenteensa vuoksi laite myös pitää ääntä.

Kuva 3.3 Waboflex.

Tämän laitetypin valintaa ei suositella ja sen käyttö on ollutkin vähenemässä.

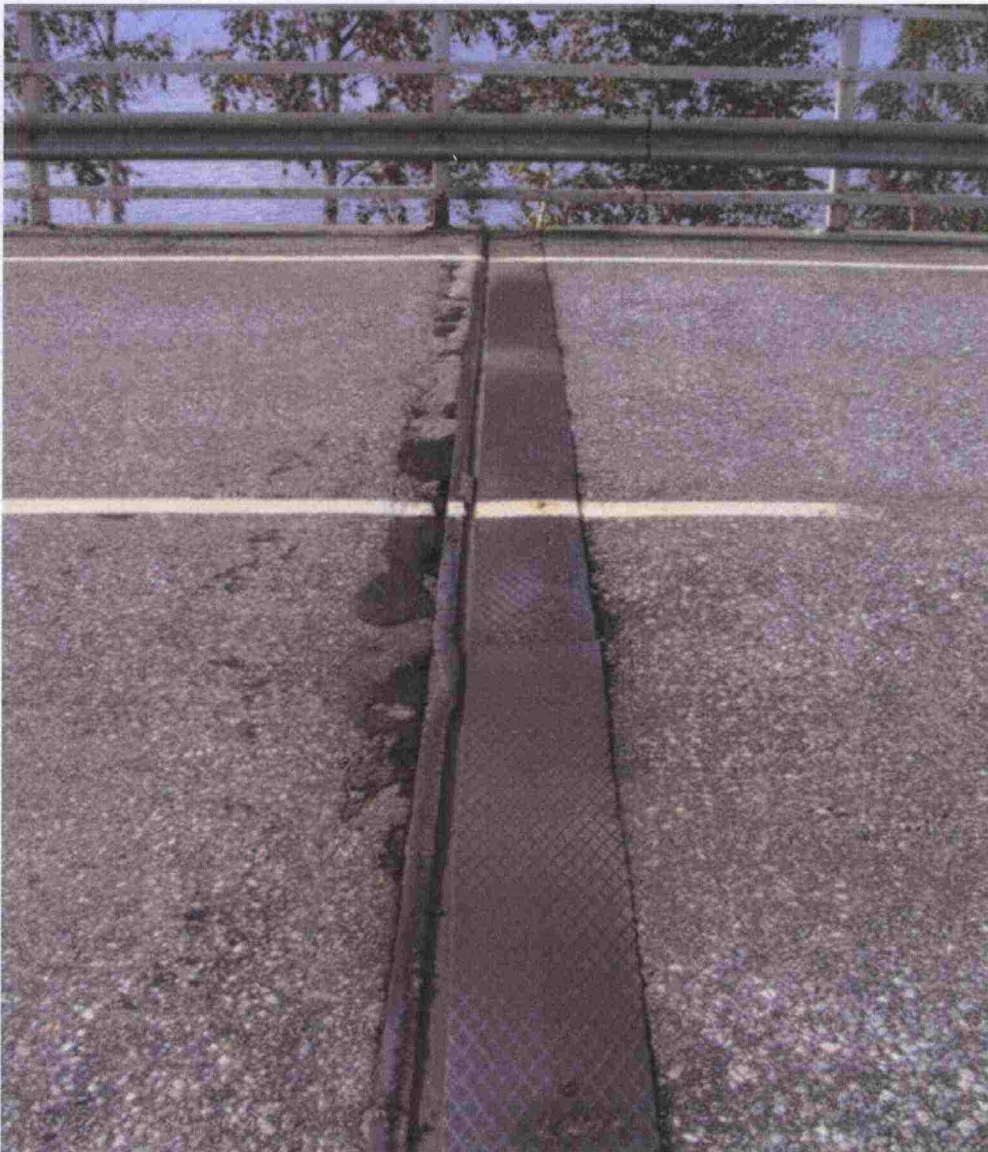
Kuva 3.4 Turkkilevy.

Näistä vanhoista rakenteista tulisi päästä eroon mahdollisimman pian korvaamalla ne vesitiiviillä liikuntasaumalaitteilla.

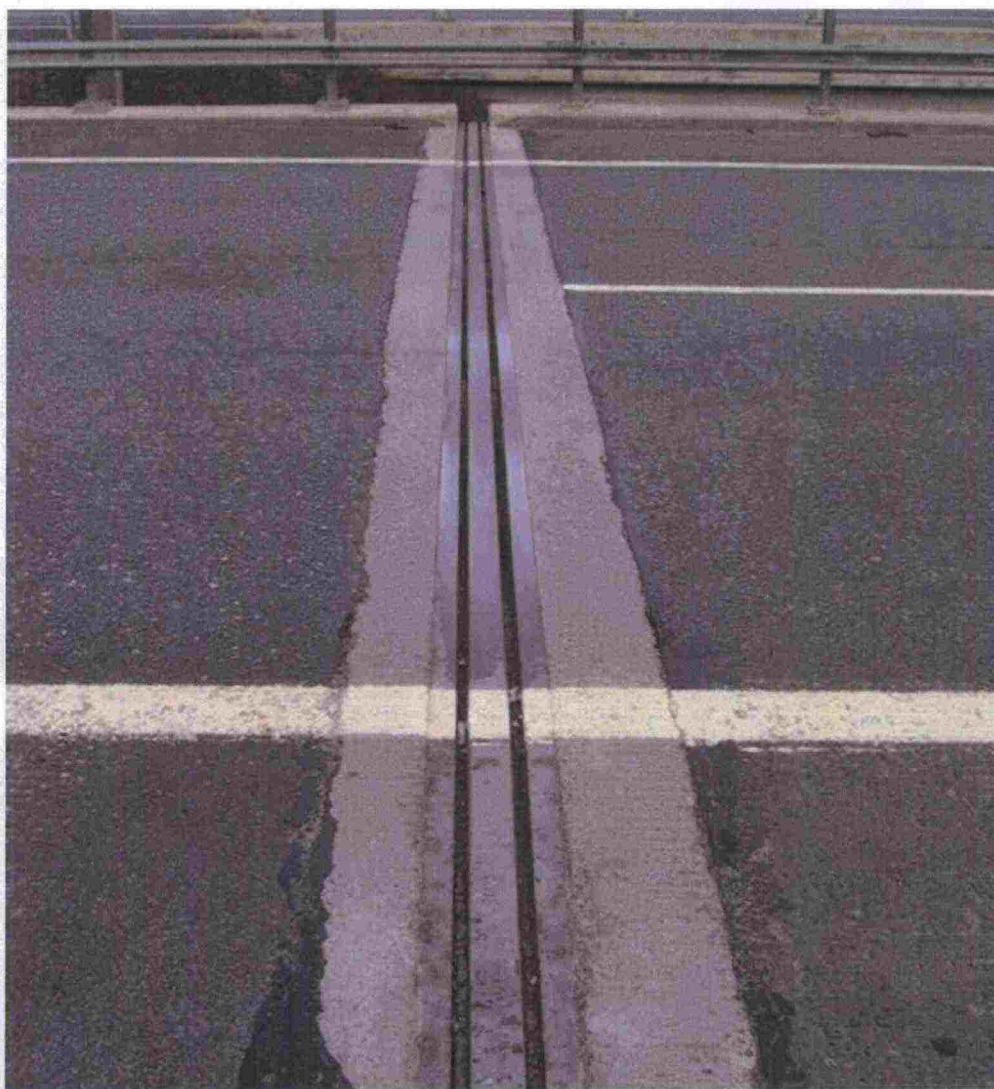
Juotosbetoni on yleisin tukikaistoissa käytetty materiaali. Seurantatutkimuksen perusteella se ei kuitenkaan voi olla viimeinen sana tukikaistoja kehitettäessä, sillä puolet tarkastetuista oli kulunut, kolmannes oli halkeillut ja neljännes lohkeillut.

Kuva 3.6 Juotosbetoninen tukikaista.

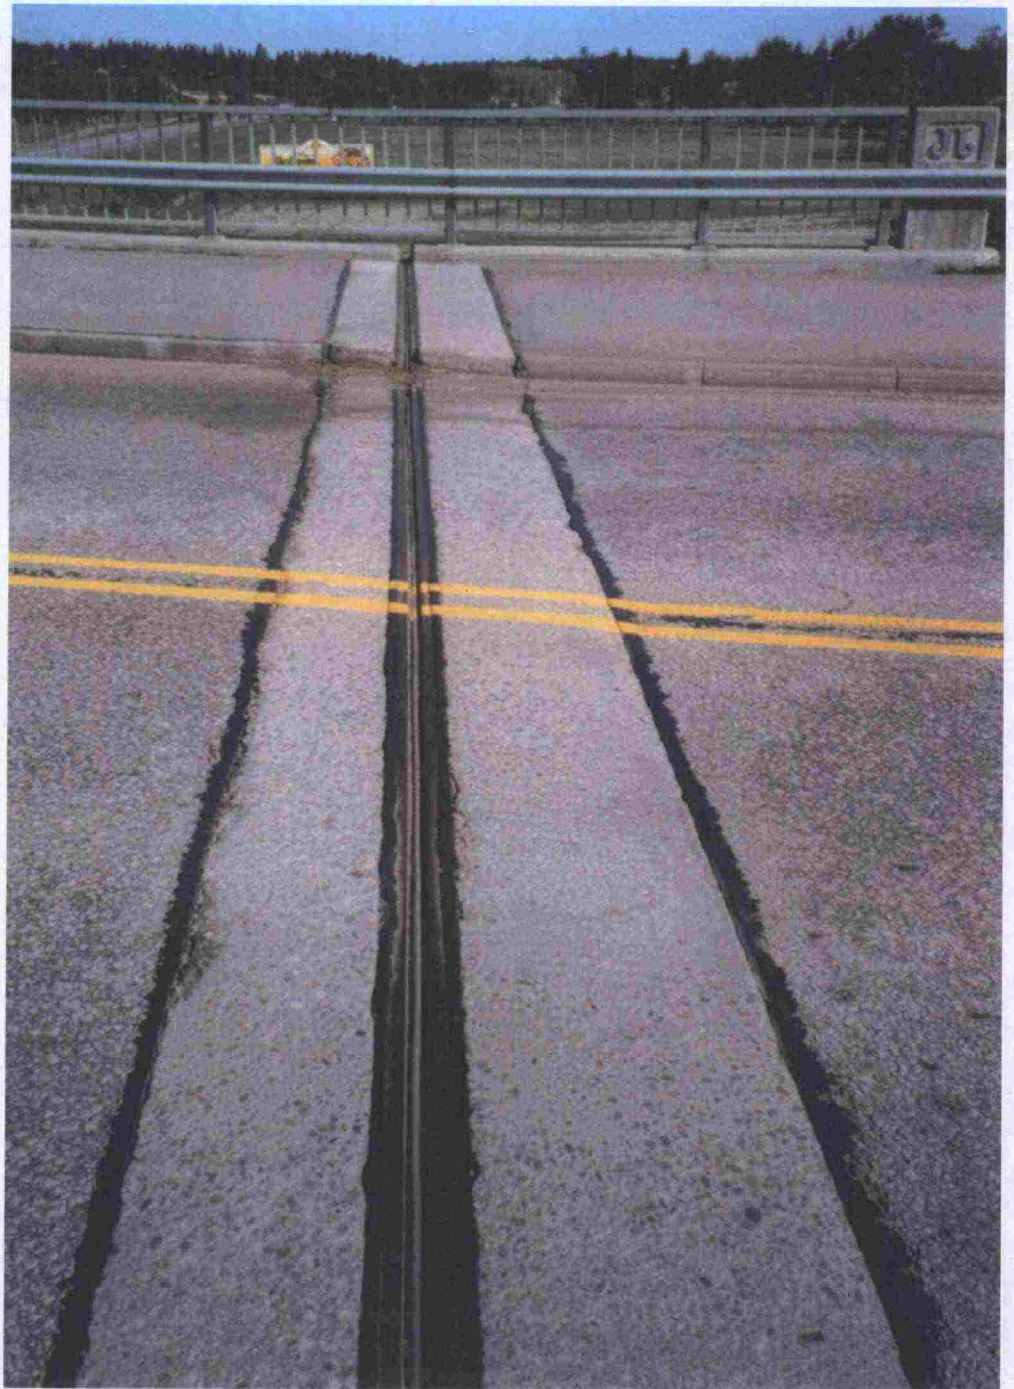
Epoksibetonista tehdyt tukikaistat olivat kulumiskestävyydeltään odotetusti parempia kuin juotosbetoni. Halkeilua oli noin kolmanneksessa tarkastetuista. Yllättävää oli lohkeiluvaurioiden suuri määrä.

Kuva 3.7 Epoksibetoninen tukikaista.

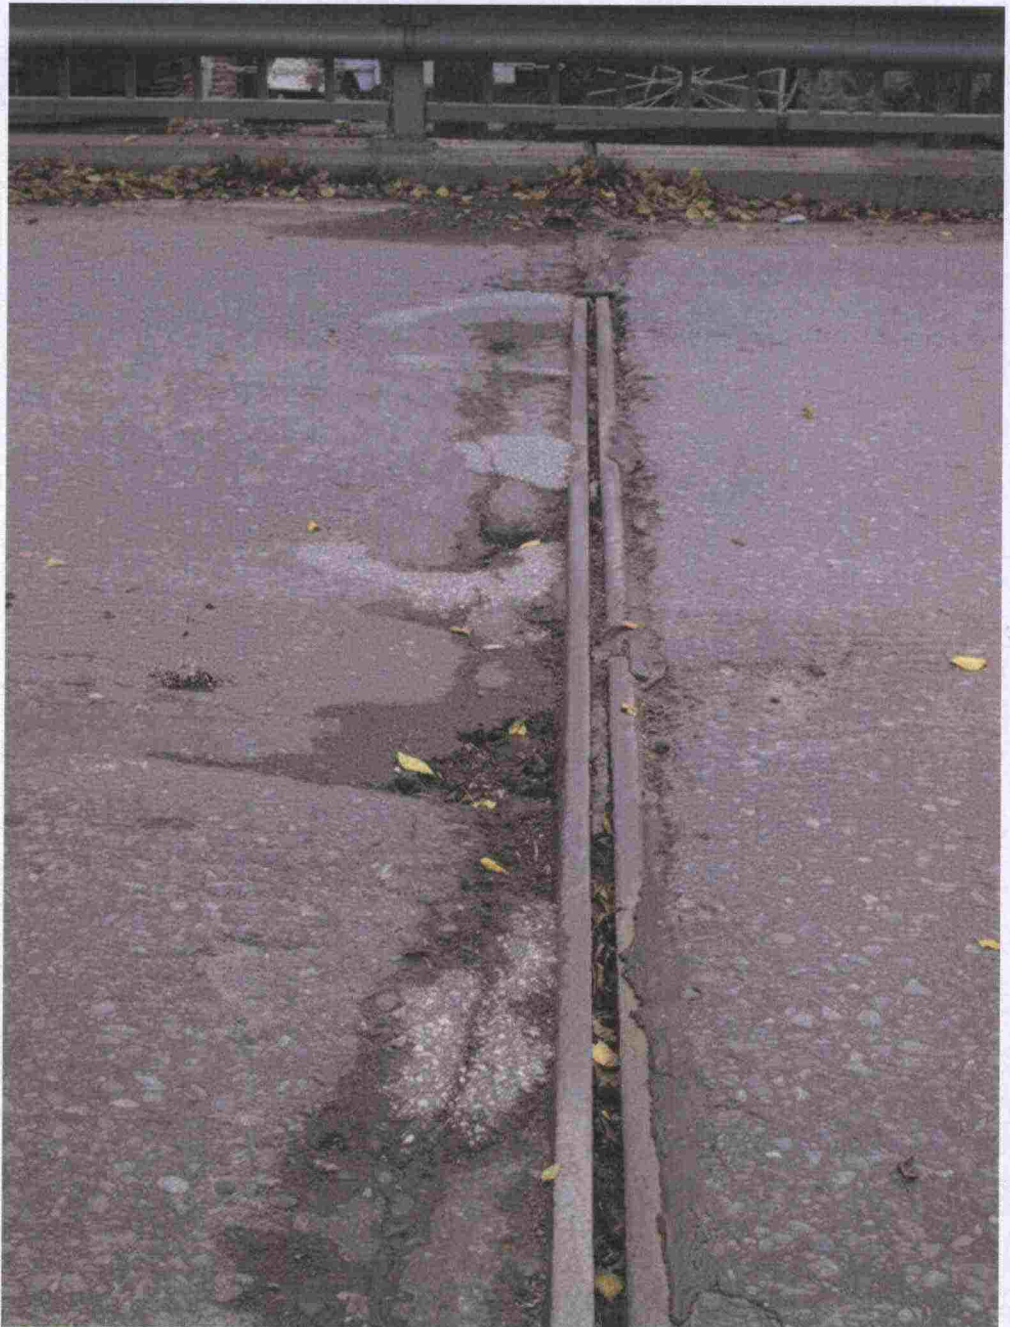
Ilman tukikaistaa olevien laitteiden vieressä päällyste oli yleensä hyvin huonossa kunnossa purkautumiseen, halkeiluineen ja kulumisurineen.

Kuva 3.9 Purkautunut päällyste liikuntasaumalaitteen vieressä.

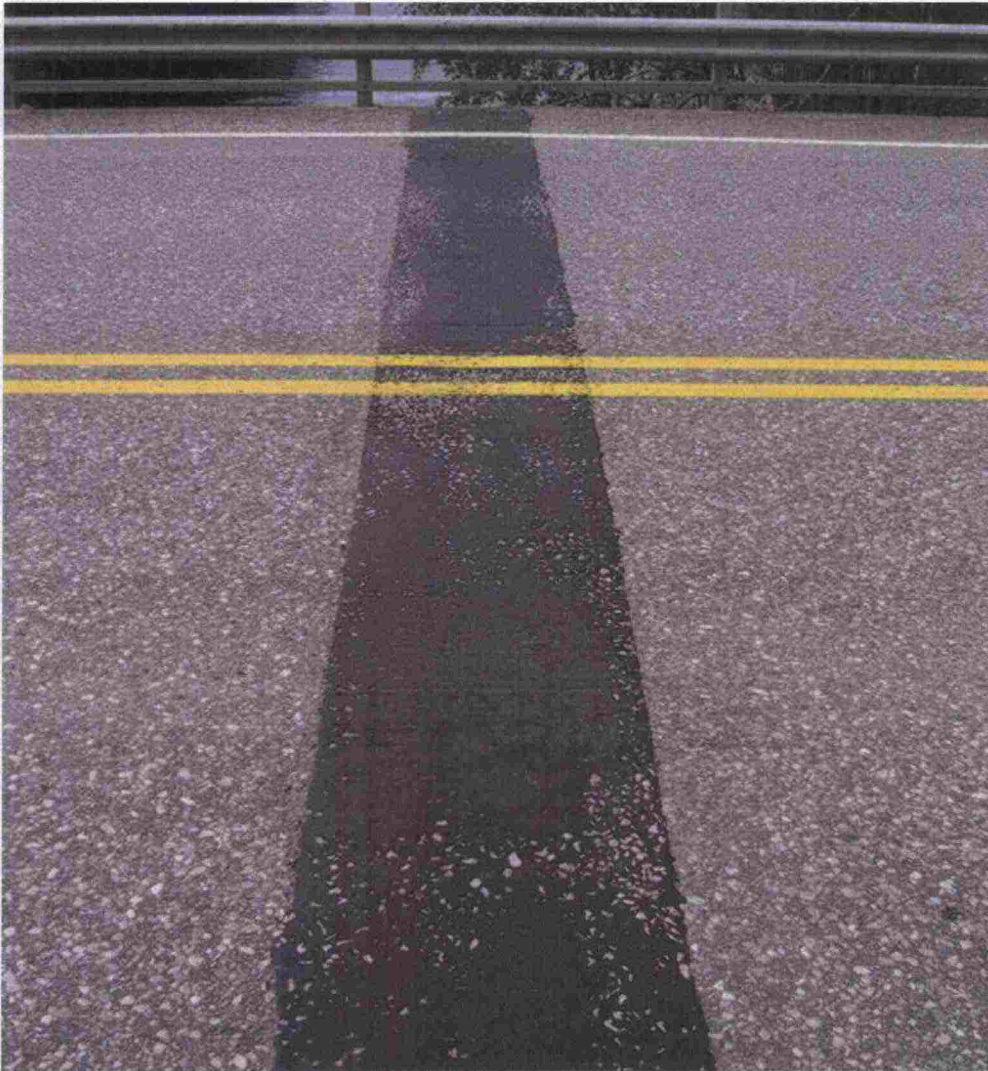
Tarkastetuista 23 massaliikuntasaumasta 17 oli virheetöntä. Halkeamia sauman reunoissa tai keskellä ja lievää painumaa ajourien kohdalla raportoitiin kutakin 2 kpl. Tulos on rohkaiseva.

Kuva 3.10 Massaliikuntasauma.

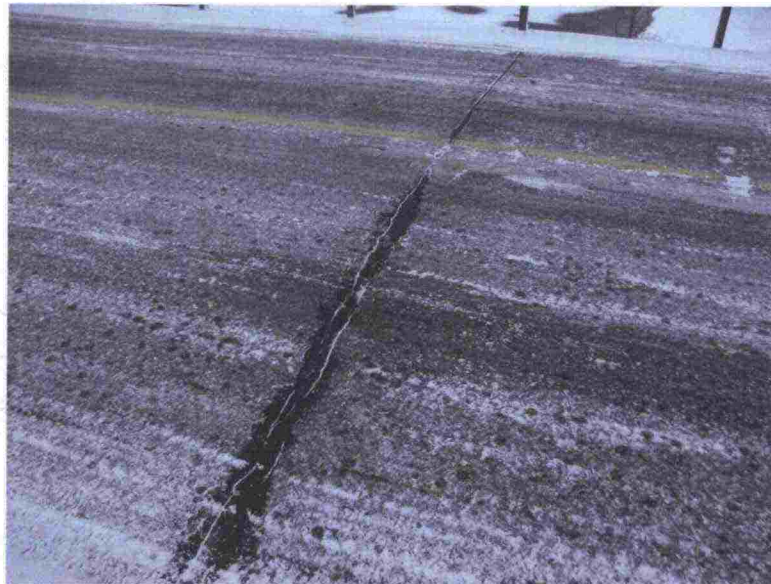
Kuva: Ulokkeen pään päällysteen paikattua halkeilua.

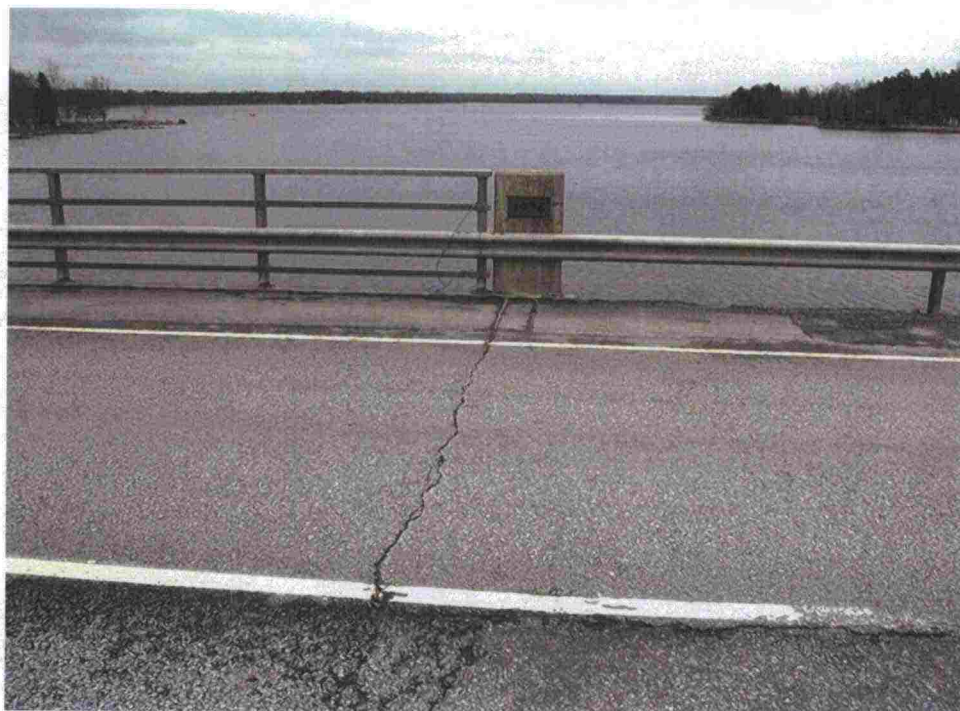
Kuva: Asfaltin halkeama.

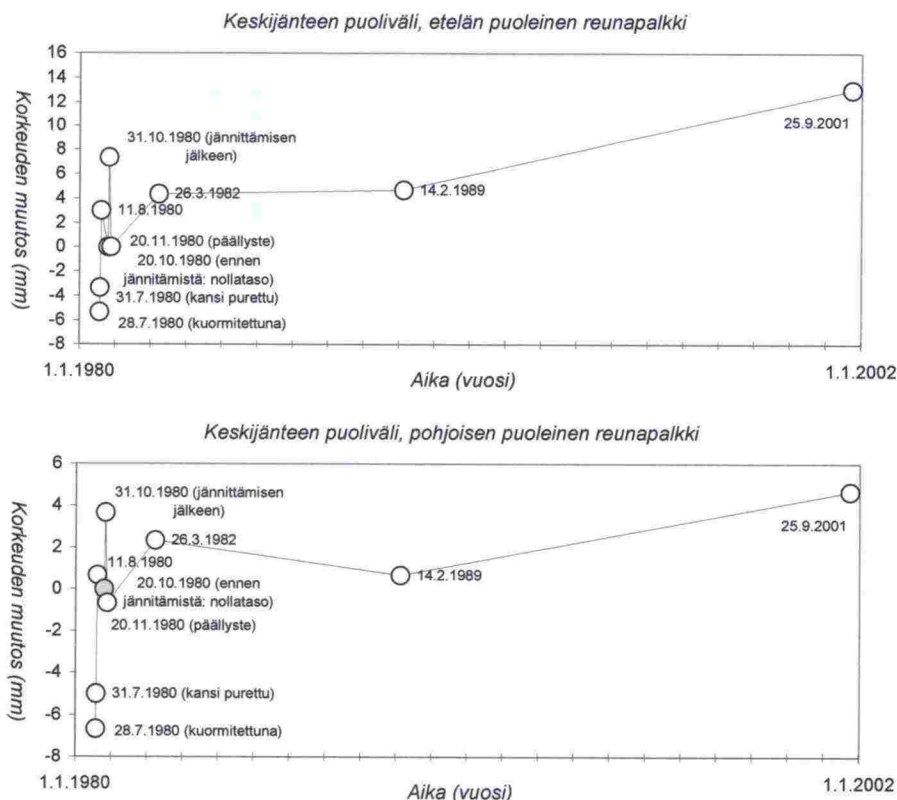
Siltaestetiikkamielessä vahventamistratkaisu näyttää rumalta. Vaikutelmaa lisää eteläisen reunapalkin geometriavirhe, jonka mukaan silta näyttää notkahtaneen keskeltä. Sillan vahventamistratkaisu näyttää kuitenkin toimivan suunnitellulla tavalla. Mm. näkyvät poikittaiset jänneteräkset, suojaputket ja niiden detaljit ovat hyvässä kunnossa.

Kuva: Vaaitustulosten mukainen korkeusaseman muutos päällysrakenteessa.

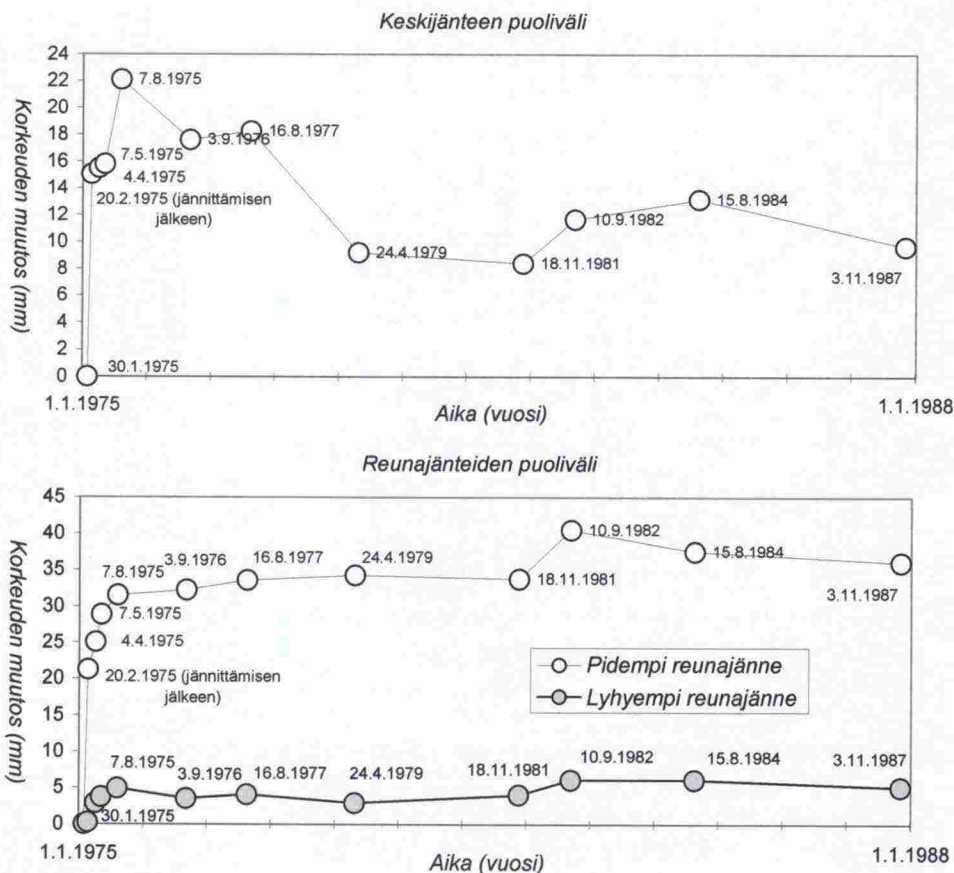
Sillasta on käytössä vaaitustuloksia vuosilta 1975 - 1985. Yhteenvedo tuloksista on esitetty oheisessa kuvassa. Välittömästi jännittämisen jälkeen keskijänne ja pidempi reuna-jänne on kohonnut noin 15 mm ja 21 mm, vastaavasti. Lyhyempi reunajänne on pysynyt lähes paikoillaan. Jännittämisen jälkeisenä ½ vuoden aikana kaikki jänteet ovat jatkaneet kohoamista. Tämän jälkeen 12 v. aikana reunajänteet ovat pysyneet lähes samalla tasolla mutta keskijänne on painunut noin 10 mm.

Kuva: Kotelopalkkiosuuden jänteiden keskikohtien korkeuden muutokset vaaitustulosten perusteella.

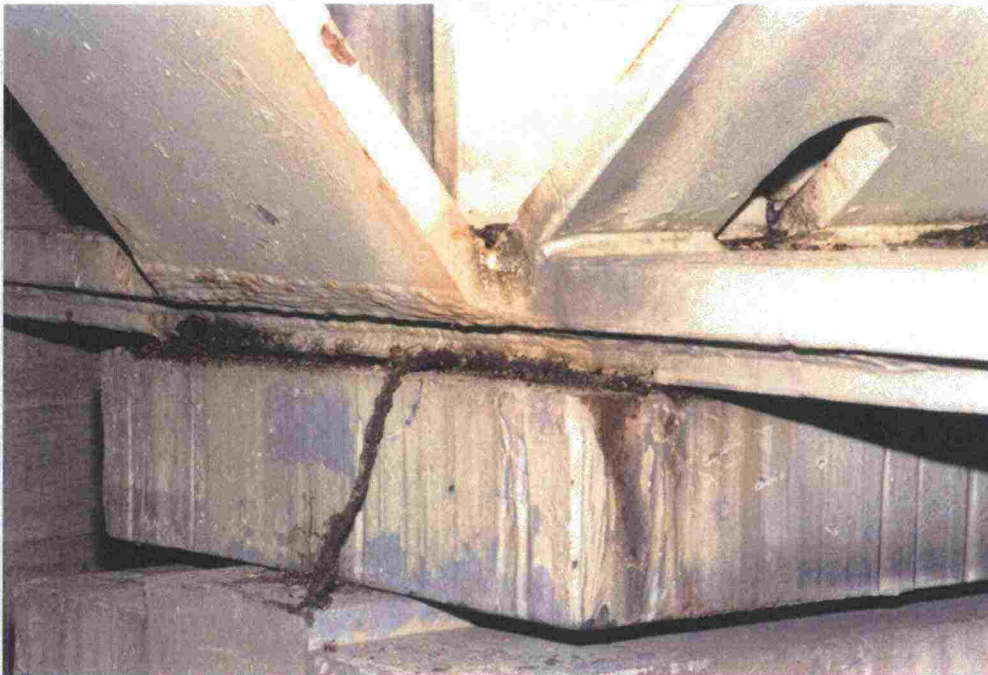
Vaurioita ei ollut yksittäistä poikkeusta lukuun ottamatta hitsikiinnityksissä eikä pulttikiinnityksissä. Sen sijaan tavallista on, että teräspalkin alalaipan ja laakerin ylälaatan välisen sauman kittaus puuttuu tai on halkeillut (kuva 6.1). Samaten laakeripinnoista on yleisesti maali lohkeillut pois ja pinnoissa on ruostuneita kohtia, jotka vaatisivat pikaisesti huoltomaalauksen.

Kuva 6.1 Irronnutta kittiä Haukiperän sillan laakerikiinnityksessä.

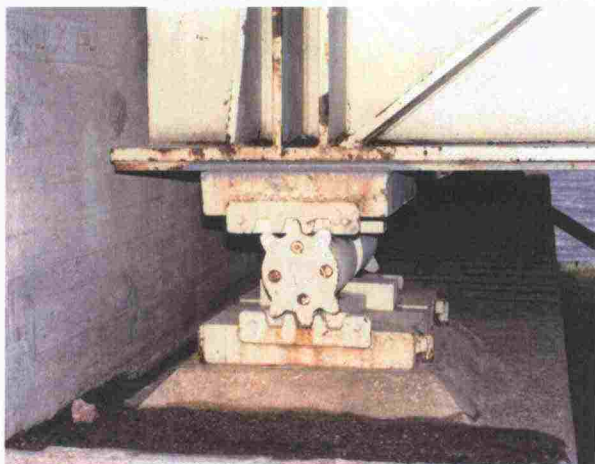
Tarkastus tehtiin silmämääräisenä tarkastuksena. Maatuki 2 on siirtynyt aukkoon päin n. 30 mm, jonka seurauksena maatuen 2 kiinteiden laakerien kiinnityspultit teräspalkkiin ovat katkenneet. Liikuntasaumalaitteen kumiosat molemmilla tuilla ovat puristuneet kiinni. Lämpötilan muutoksista johtuvat sillan liikkeet eivät pääse tapahtumaan normaalilla tavalla. Maatuella 1 liikkuvien laakerien kiinnityspultit ovat kunnossa. Laakerien pinnoissa on reilusti ruostetta ja maalin lohkeilua. Huoltokäsittely olisi tarpeellinen pikaisesti.

Kuva: Haukiperän sillan liikkuva laakeri.

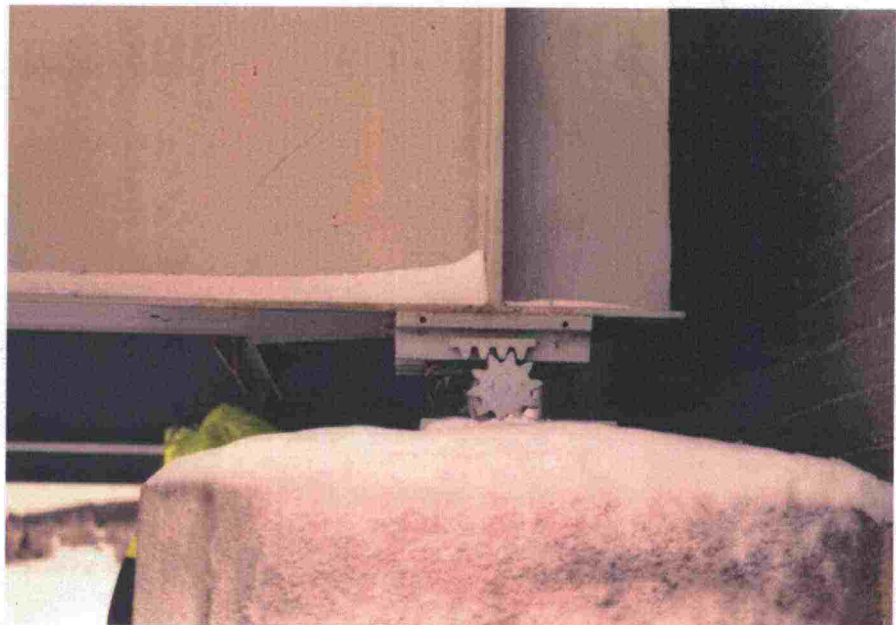
Maatuilla tarkastus tehtiin silmämääräisenä tarkastuksena ja välituilta kii-karoimalla. Laakerien ylälaatat on kiinnitetty palkin alalaippoihin pätkähit-seillä. Hitseissä ei havaittu vaurioita. Kittaukset hitsien välisillä osilla puut-tuvat. Laakereissa on paikoin ruostumia ja maalin lohkeilua. Huoltokäsitte-ly olisi paikallaan.

Kuva: Pellon sillan laakeri. Ulkoilman lämpötila -25°C .

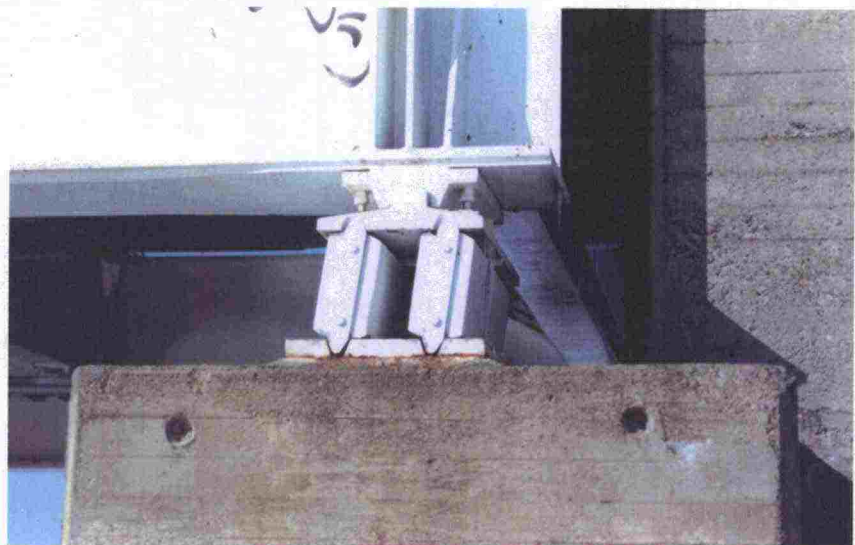
Tarkastus tehtiin silmämääräisenä tarkastuksena. Laakerien ylälaatat on kiinnitetty palkin alalaippoihin pulteilla. Kiinnityksissä ei havaittu vaurioita. Kittaukset puuttuvat. Laakereissa on paikoin ruostumia ja likaa. Liikkuvien laakerien laakeriennakot olivat väärään suuntaan ulkoilman lämpötilaan (-8 °C) nähden. Maatuki on luultavasti painunut aukkoon päin.

Kuva: Riuttasalmen sillan laakeri maatuella 1.

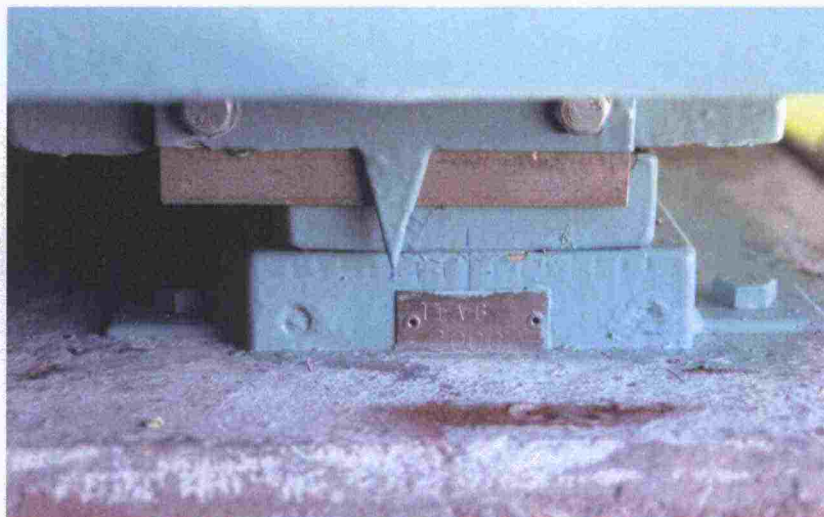
Maatuilla tarkastus tehtiin silmämääräisenä tarkastuksena ja välituilta kii-karoimalla. Laakerien ylälaatat on kiinnitetty palkin alalaippoihin pätkähit-seillä. Hitseissä ei havaittu vaurioita, paitsi tuen 4 ylävirranpuoleisessa laakerissa, jossa hitsissä oli pieni särö. Alalaipan ja ylälaatan välinen rako hitsaamattomilla osin oli kitattu kiinni. Kitit olivat kunnossa. Laakereissa ei ollut ruostumia.

Kuva: Tepaston sillan laakeriennakko. Ilman lämpötila +22 °C.
